Bauzustandsbericht

Objekt: Neubau 3-Familienhaus
Zielackerstrasse 6
8304 Wallisellen

Datum Aufnahme: 20.02.2024
Datum Bericht: 29.02.2024
Verfasser: Marc Schönenberger

Whg 1 – West – Maria Vega Ibanez de la Cruz & Mathieu Zortea – Geschoss: OG

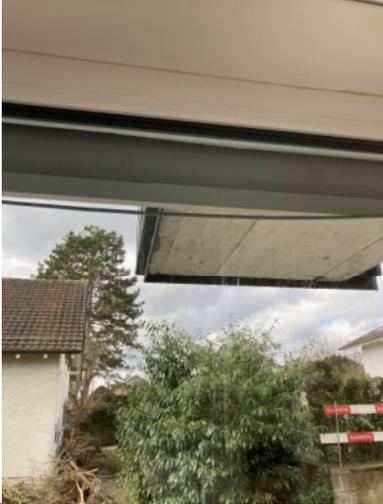
<p>Kabel für Vertikal-Storen ist nicht im Sturz befestigt.</p> <p>Kabel hoch hängen, Storen belassen.</p>

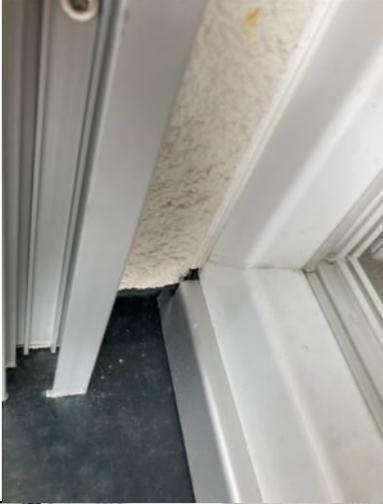
<p>Fensterbank- / Wetter-Schenkel Anschluss ist nicht verschlossen. Gefahr von eindringendem Wasser.</p> <p>Muss verschlossen werden.</p> <p>Ausfugen.</p>

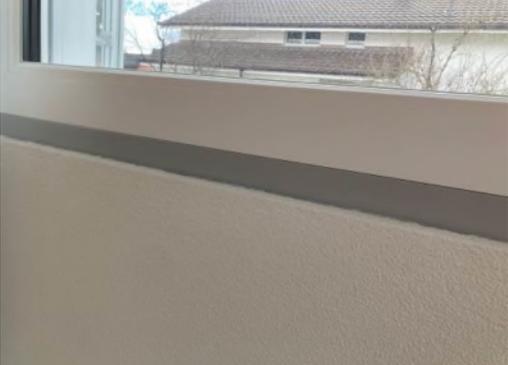
<p>Der Fenster-Rahmen wurde angemalt.</p> <p>Reinigen.</p>

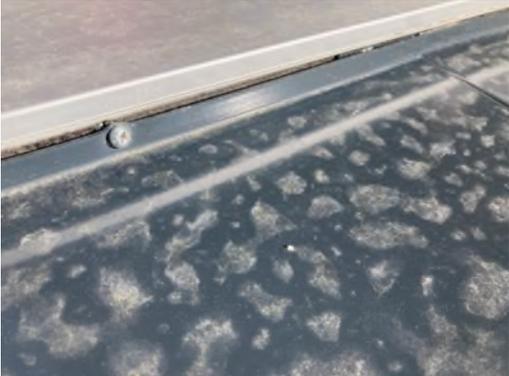
<p>Wetterschenkel fehlt. Es läuft Wasser hinter die Fassade.</p> <p>Hier besteht dringender Handlungsbedarf, sonst nimmt die Fassade Schaden!</p> <p>Wetterschenkel montieren</p>

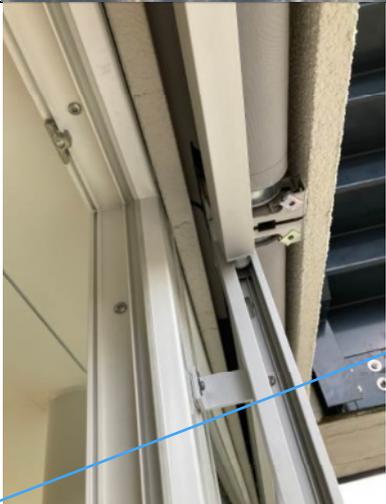
<p>Vertikalstoren ist zu tief montiert. Ganzes Befestigungselement ist unterhalb Sturz-Blende sichtbar.</p> <p>Vertikalstoren ist höher zu montieren oder durch ein Modell auszutauschen, welches nicht ins Fenster-Licht zu liegen kommt.</p> <p>Weitere Bemerkung: Es ist die einzige Beschattung, welche nicht mit einem RAFF-Storen, sondern mit einem Vertikal-Storen in Stoff ist.</p> <p>Storen belassen.</p>

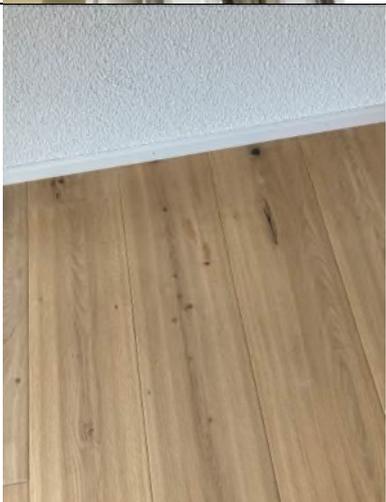
<p>Parkett hat Wasserflecken.</p> <p>Parkett Tiefenreinigung und anschliessend ölen</p>

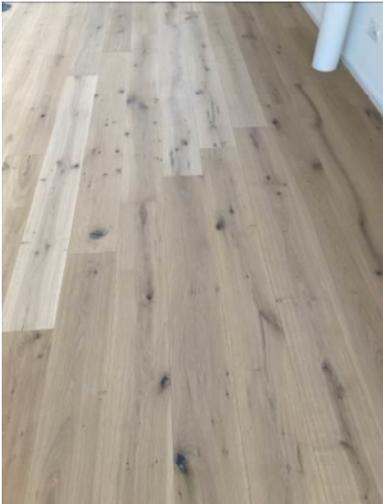
<p>Weiteren Wasserflecken auf dem Parkett. Parkett Riemen ist auszutauschen.</p> <p>Parkett Tiefenreinigung und anschliessend ölen</p>

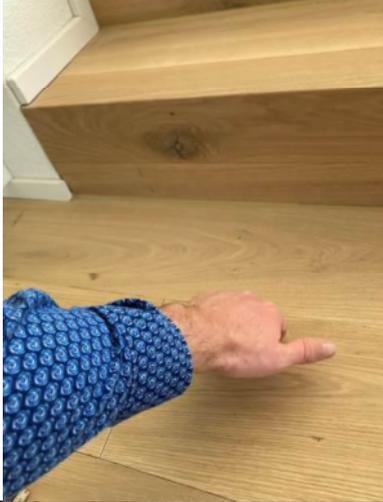
<p>Der Parkett ist teilweise nicht vollflächig auf den Untergrund geklebt.</p> <p>Anbohren, kleben und Bohrloch ausharzen.</p>

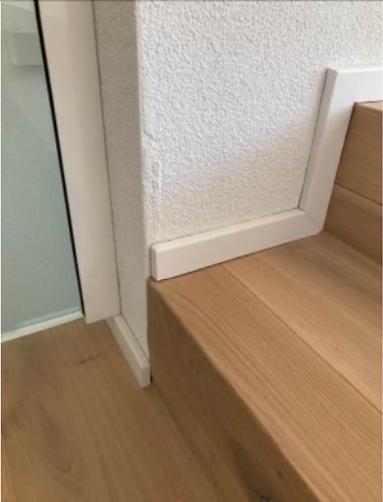
<p>Der Abrieb an der Wand-Ecke ist unsauber aufgezogen.</p> <p>Maler / Gipser korrigieren</p>

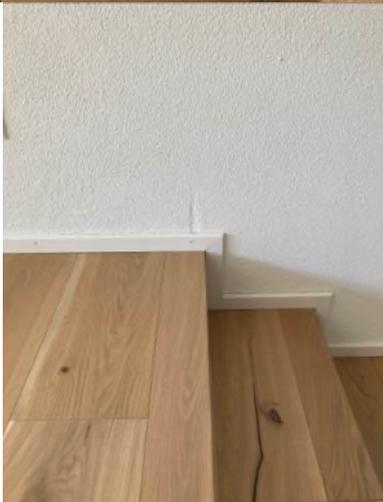
<p>Der Wand-Abrieb ist beschädigt.</p> <p>Maler / Gipser korrigieren</p>

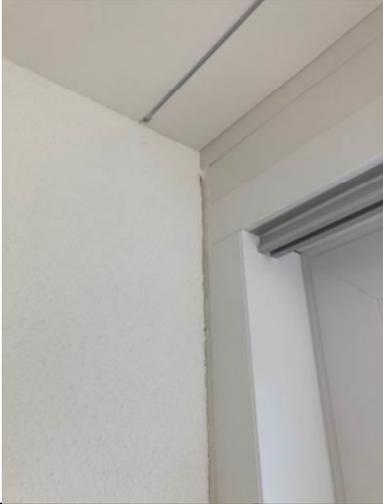
<p>Die Fugen der Fenster sind unsauber.</p> <p style="text-align: center;">Fuge korrigieren</p>

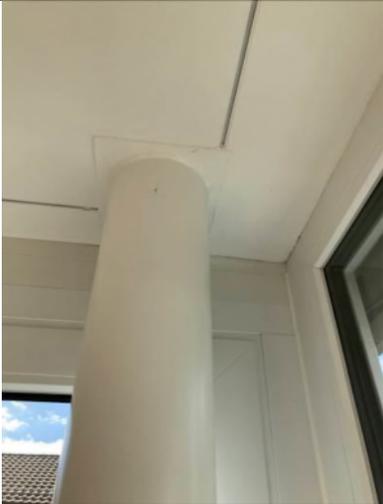
<p>Der Stützenkopf ist nicht nachgearbeitet und wurde in unfertigem Zustand gestrichen.</p> <p>Dies ist entsprechend nachzubearbeiten und nochmals zu streichen.</p> <p style="text-align: center;">Stützenkopf nachstreichen</p>

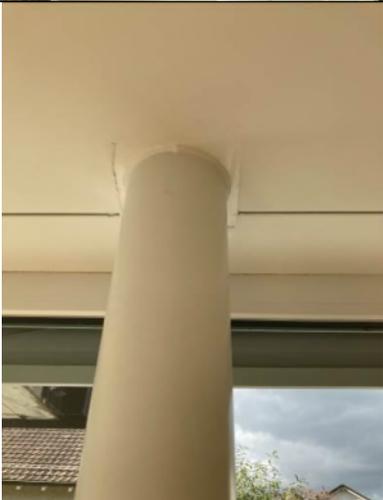
<p>Auch dieser Stützenkopf ist nicht nachgearbeitet und wurde in unfertigem Zustand gestrichen.</p> <p>Dies ist entsprechend nachzubearbeiten und nochmals zu streichen.</p> <p style="text-align: center;">Stützenkopf nachstreichen</p>

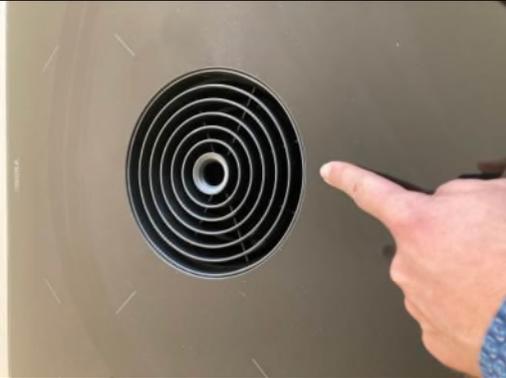
<p>Küchenabluft ist nicht angeschlossen</p> <p>Herd anschliessen</p>

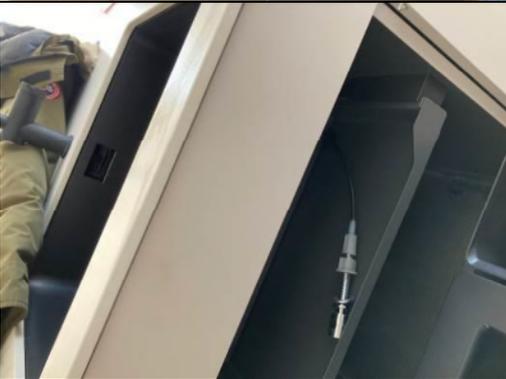
<p>Die Bedieneinheit der Ablaufeinrichtung ist nicht angeschlossen.</p> <p>Bedieneinheit anschliessen</p>

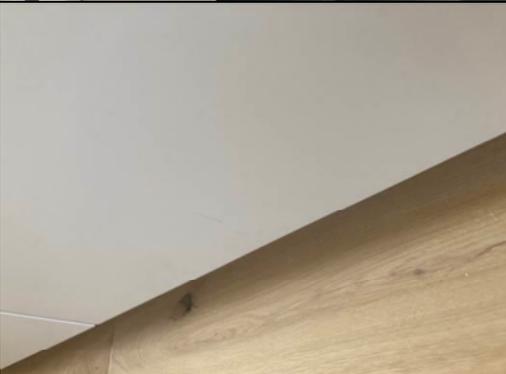
<p>Die Fronten in der Küche sind verschmutzt.</p> <p>Reinigen der Fronten. Auf einen Austausch wird verzichtet.</p>

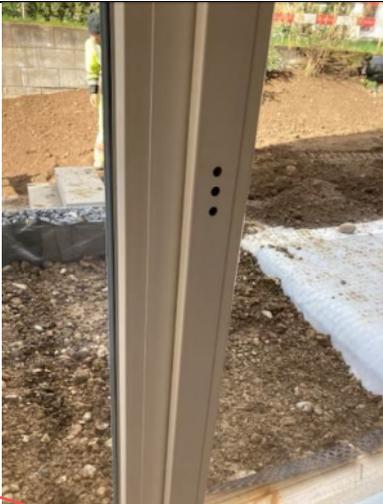
<p>Fenstergriff fehlt</p> <p>Griff montieren</p>

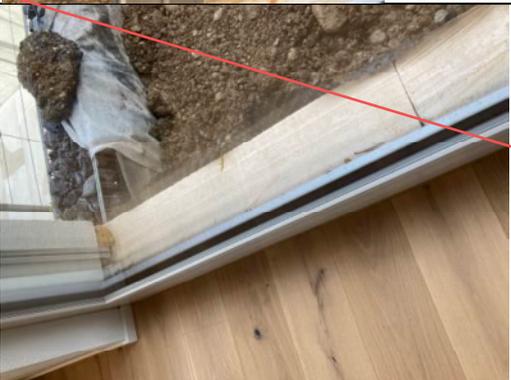
<p>Fensterbank fehlt</p> <p>Erledigt Fensterbank wurde montiert</p>

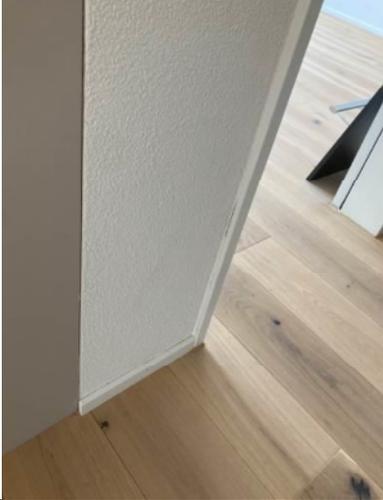
<p>Wand – Zargen-Übergang ist unsauber.</p> <p>Nochmals streichen</p>

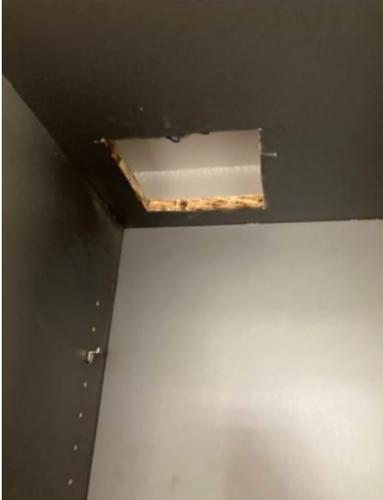
<p>Der Ausschnitt im Schrank der Garderobe ist unsauber. Zudem fehlt ein Deckel.</p> <p>Deckel montieren</p>

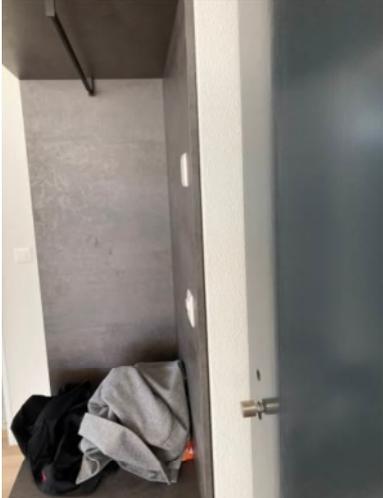
<p>Die Fuge Wand-Garderobe ist offen, dadurch ist sichtbar, dass die Wand nicht im Lot ist, im Gegensatz zur Garderobe.</p> <p>Fugen</p>

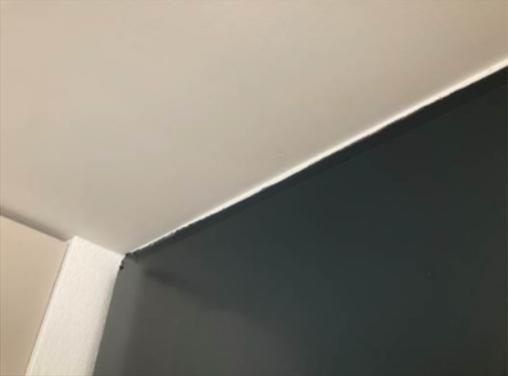
<p>Beim Applizieren der Türe sowie dem Tür-Rahmen wurde nicht sauber abgedeckt und die Wände sowie Decke mitangemalt.</p> <p>Ausbessern</p>

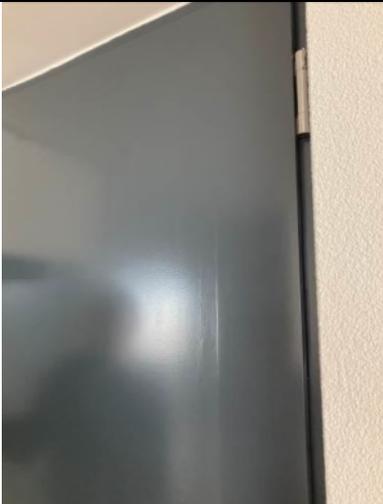
<p>Die Haustüre weist mehrere Spuren von unsauberen Übergängen im Holz auf. Die Türe wurde gestrichen, ohne dass die Tür-Oberfläche fertig war.</p> <p>Malerarbeiten: Anschleifen und ausbessern.</p> <p>--> 2 Tage arbeit wird eingerechnet.</p>

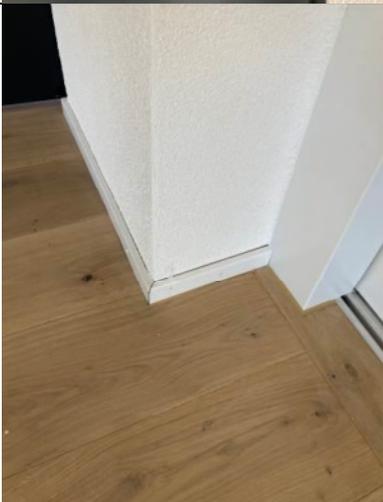
<p>Kantenschutz vom Grundputz ist oberhalb der Sockelliste sichtbar.</p> <p>Abrieb ausbessern</p>

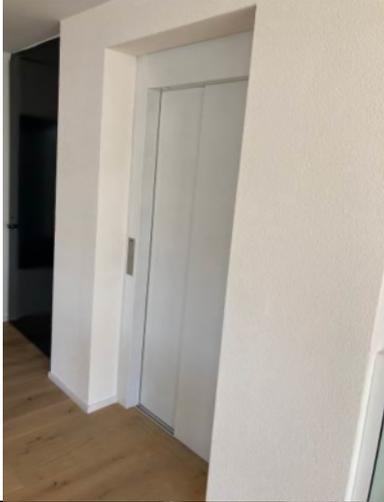
<p>Türabschluss als Abschluss zum Aufzug fehlt. Der Lärm und die Wärme/Feuchtigkeit von den anderen Wohnungen sowie vom UG wird nicht zurückgehalten, wenn die Türe fehlt.</p> <p style="text-align: center;">Türe montieren.</p>

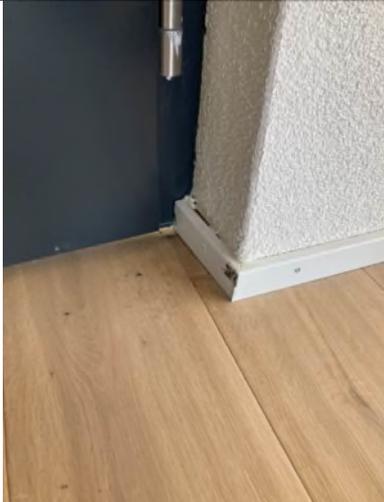
<p>Die Sockelliste sowie die Türe sind beschädigt, vom zu weit öffnen. Die Sockelliste löst sich und ist verschmutzt mit Farbe von der Haustüre.</p> <p style="text-align: center;">Sockelliste austauschen.</p>

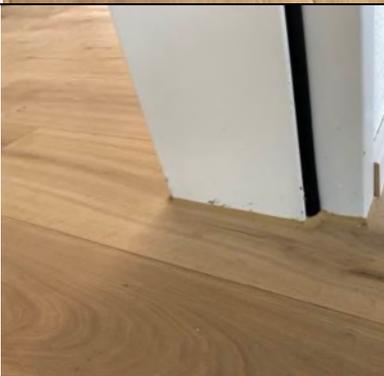
<p>Zarge ist verkratzt und beschädigt.</p> <p style="text-align: center;">Ausbessern.</p>

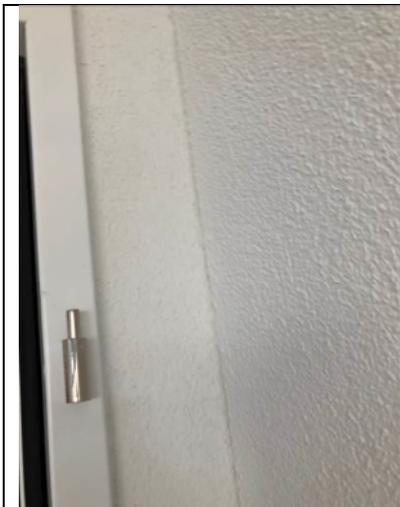
<p>Einzelne Wände sind nicht gestrichen.</p> <p>Wände streichen</p>
---	--	---

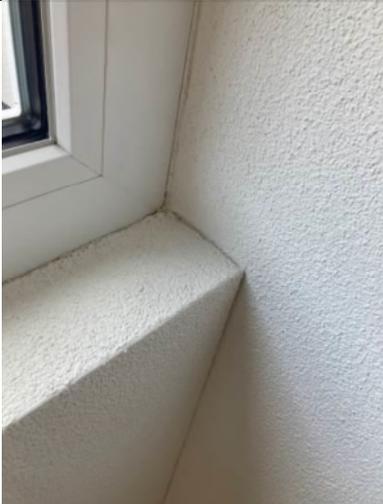
<p>Der Fenstersims ist verschmutzt.</p> <p>Sims streichen</p>

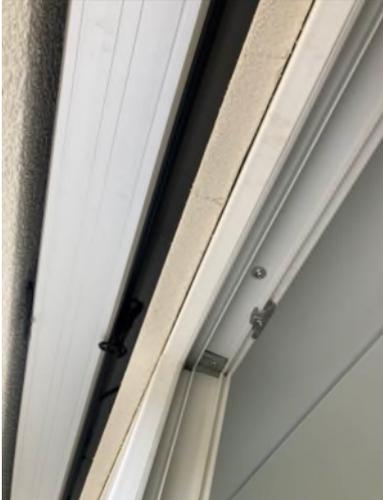
<p>Bei der inneren Sturzdämmung sind die Stossfugen der Dämmplatten noch sichtbar. Diese sind nachzubearbeiten.</p> <p>Fugen und streichen</p>

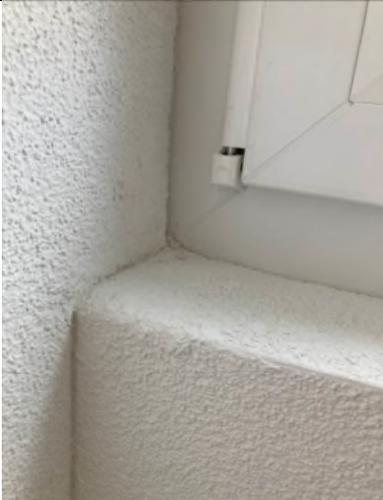
<p>Wandübergang beim Sims ist nicht im Blei. Zudem ist der Sims bereits verschmutzt.</p> <p>Sims streichen.</p>

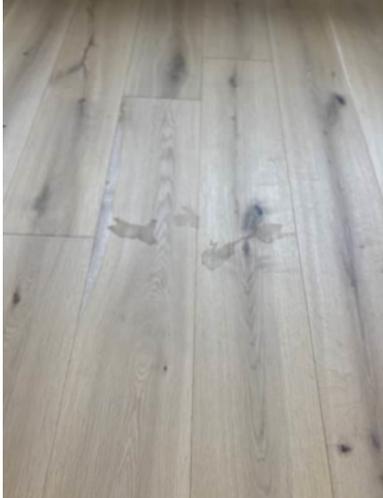
<p>Der Parkett ist verschmutzt.</p> <p>Parkett intensiv reinigen und ölen.</p>
---	--	--

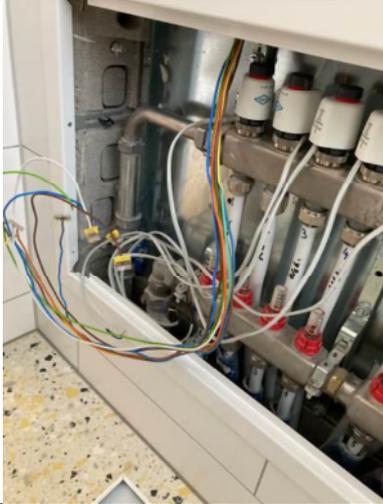
<p>Heizverteiler ist nicht angeschlossen, ebenfalls der Verteiler im EG ist auch nicht angeschlossen.</p> <p>Elektriker: Raumthermostaten mit den Ventilen verbinden.</p>

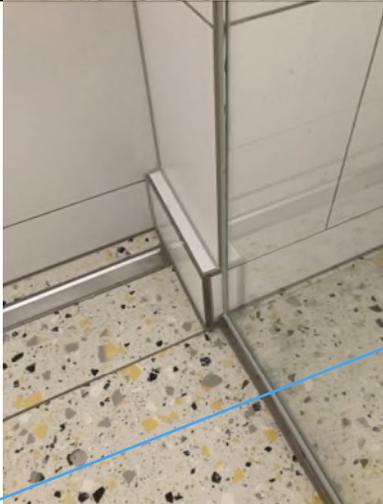
<p>Der Absatz in der Dusche ist nicht erklärbar. Wieso wurde hier ein Absatz erstellt?</p> <p>Zustand wird belassen.</p>

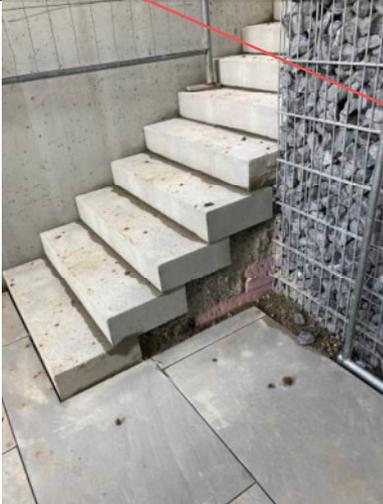
<p>Bei der Aussentreppe ist die Perimeter-Dämmung sichtbar. Die Dämmung ist vor Beschädigung zu schützen und die Treppe sauber abzuschliessen.</p> <p style="text-align: center; color: red;">Erledigt</p> <p style="text-align: center; color: red;">Erledigt. Handläufe und Zaun wurden montiert.</p>
<p>Absturzsicherungen</p>	<p>Es fehlen alle Handläufe und Absturzsicherungen bei der Umgebung.</p>

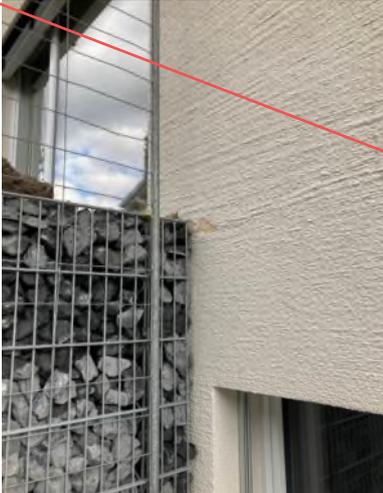
<p>Dämmung der Fassade ist sichtbar. Die Fassade ist sauber zu schliessen und die Fassade fertigzustellen.</p> <p style="text-align: center; color: red;">Erledigt. Fassade wurd geschlossen.</p>

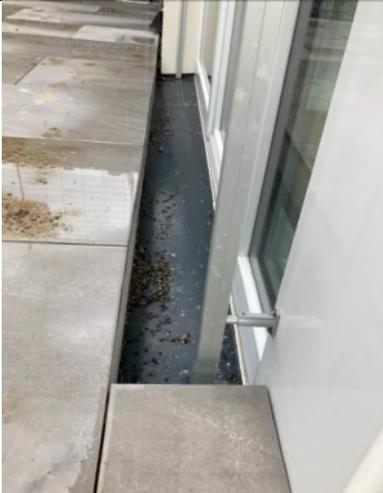
<p>Fenster-Bänke und Fenster-Schwellen sind unterhalb Terrain. Es fehlt die Entwässerungs-Rinne.</p> <p>Zudem ist nachzuweisen, wie die Fenster entwässert sind und vor allem, wie das sichergestellt werden kann, dass es zu keinem Wasserrückstau und zu keiner Wassereindringung kommen kann.</p> <p style="text-align: center; color: blue;">Fenster werden ausgetauscht und höher gesetzt.</p>

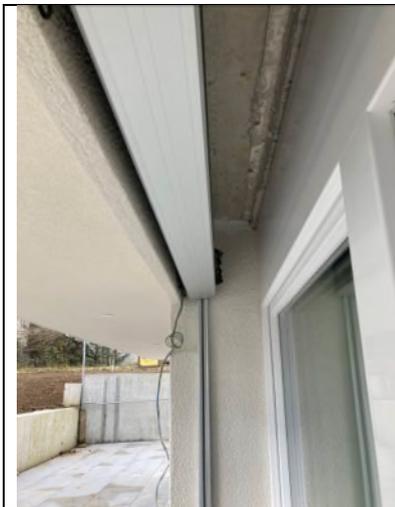
Fenster ist im Sturzbereich nicht abgeklebt.
Winddichtigkeit ist nicht gewährleistet.

***(War bereits eine Pendeuz in der
Bauzustandsdokumentation vom 15.05.2022)***

Fenster muss abgeklebt sein.

Übergang abkleben und Sturz
aufdämmen

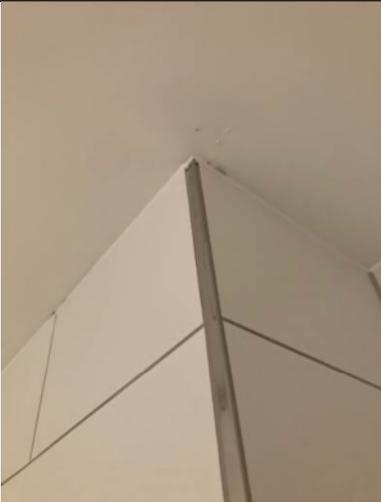
<p>Schwedenschnitt im Deckenbereich unsauber, muss nachgearbeitet werden.</p> <p>Zudem ist der Weissputz der Decke unsauber, wurde nicht geschliffen vor dem Streichen, ist entsprechend nachzubearbeiten.</p> <p style="text-align: center;">Maler: Ausbessern</p>

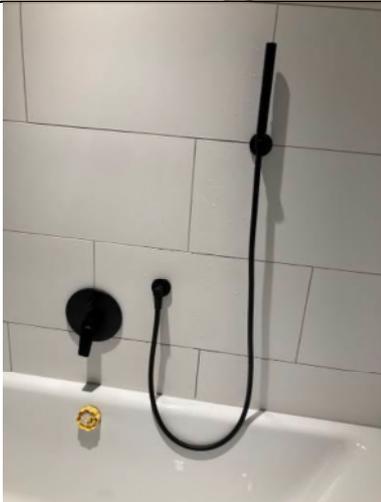
<p>Das Ventil für das Befüllen der Badewanne fehlt.</p> <p>Die Wand muss aufgespitzt werden, um den fehlenden Anschluss platzieren zu können.</p> <p style="text-align: center;">Wand öffnen, Ventil montieren Wand schliessen, Platten ergänzen</p>

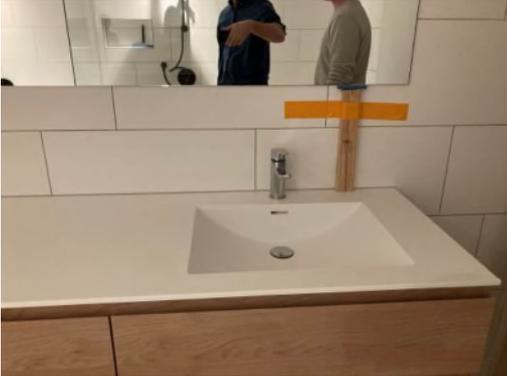
<p>Alle Accessoires fehlen, wie Glas- und Seifen- und Handtuchhalter.</p> <p>Diese sind entsprechend zu montieren.</p> <p style="text-align: center;">Accessoires montieren.</p>

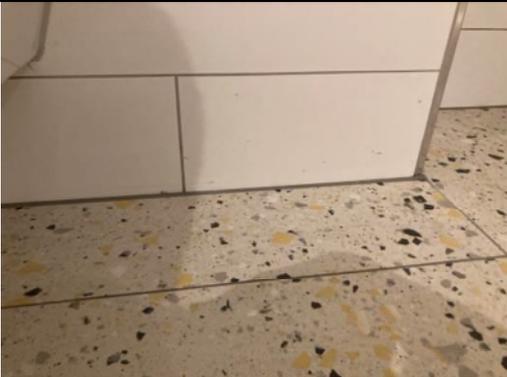
<p>Die Keramikplatten sind mit Silikon und Kleber verschmutzt.</p> <p>Sie sind entsprechend zu reinigen.</p> <p style="text-align: center;">Reinigen.</p>

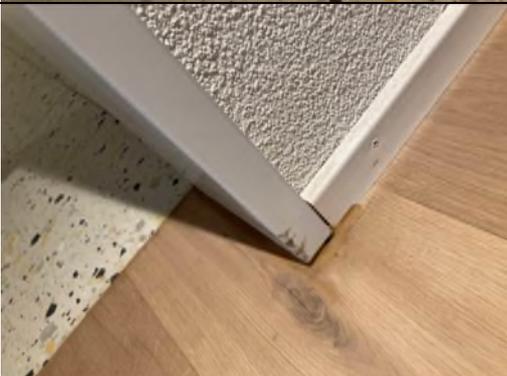
<p>Zarge ist verschmutzt.</p> <p>Kittfuge ist unsauber.</p> <p>Türzarge ist zu kurz – Zarge ist 5mm über dem Parkett zu Ende.</p> <p style="text-align: center;">Ausbessern. Fuge neu erstellen.</p>

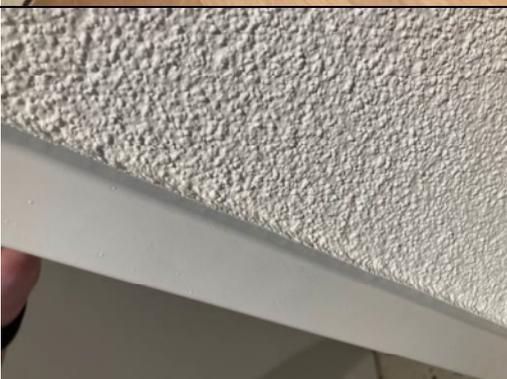
<p>Zarge wurde nicht geschliffen vor dem Streichen / Spritzen. Die Zarge ist entsprechend nachzubessern.</p> <p style="text-align: center;">Ausbessern.</p>

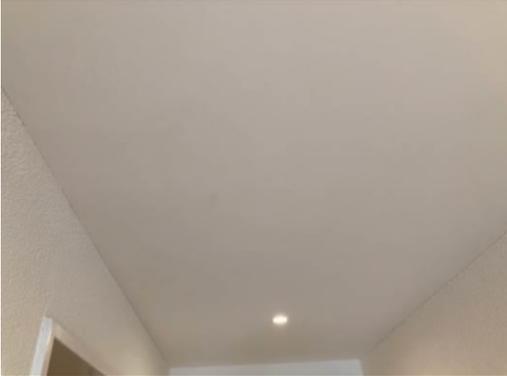
<p>Die Weissputzdecke weist Unebenheiten auf. Die Decke wurde vor dem Malen nicht geschliffen.</p> <p>Zudem ist der Schwedenschnitt unsauber, es besteht die Gefahr von ausrissen im Wand- und Deckenputz.</p> <p style="text-align: center;">Ganze Decke schleifen und streichen.</p>

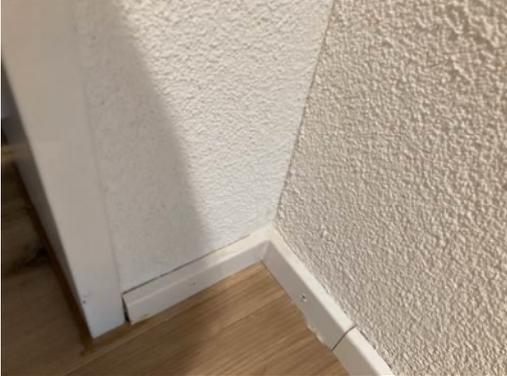
<p>Zarge verkratzt.</p> <p>Kittfuge zur Zarge unsauber.</p> <p>Sockel mit beschädigt.</p> <p>Sockel mit Abrieb verschmutzt.</p> <p style="text-align: center;">Streichen. Fuge neu erstellen.</p>
<p>Wand im Gang zum Lift, inklusive Leibungen</p>

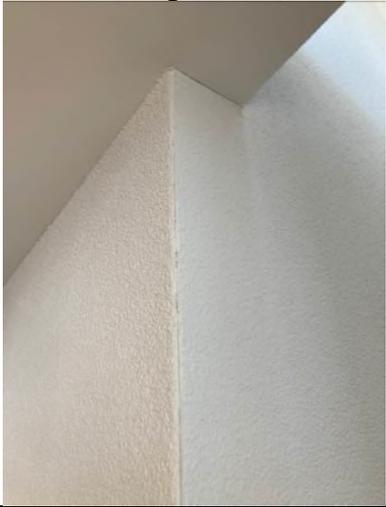
<p>Ist nicht gestrichen. Muss noch gestrichen werden.</p> <p style="text-align: center;">Streichen.</p> <p style="text-align: center;">Türe montieren.</p>
<p>Fehlende Tür beim Aufzug</p>	<p>Die Türe beim Aufzug fehlt, um die Normen wie SIA 380 oder auch SIA 181 einhalten zu können.</p>
<p>Wand beim Aufzug</p>	<p>Ist nicht gestrichen.</p> <p style="text-align: center;">Streichen.</p>

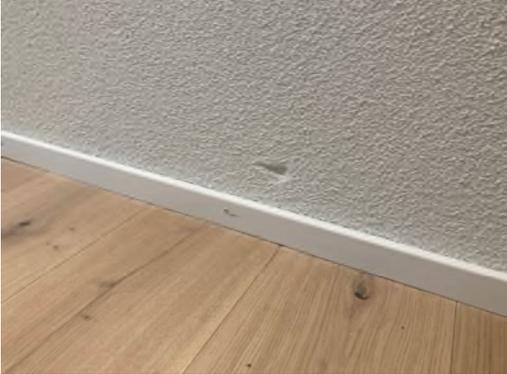
<p>Wand weist Hick auf, Loch muss geschlossen werden und mit Abrieb / Farbe ergänzt werden.</p> <p>Ausbessern.</p>

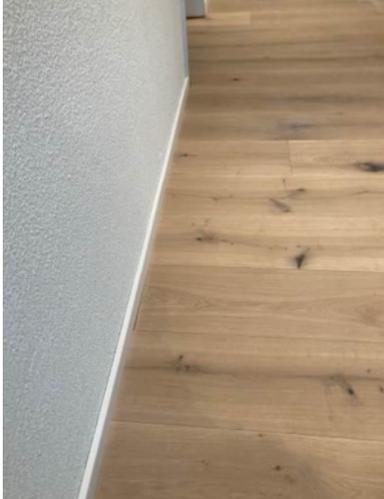
<p>Parkett zu kurz, Schnittkante ist sichtbar. Riemen muss ausgetauscht werden.</p> <p>Riemen austauschen.</p>

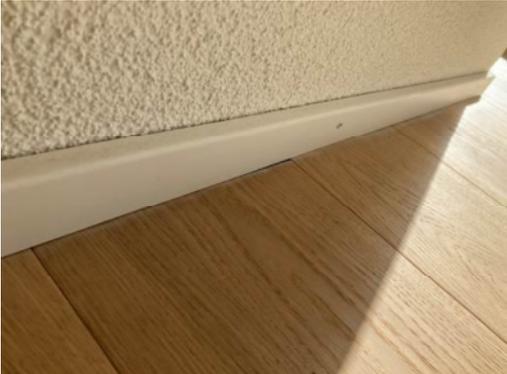
<p>Parkett zu kurz geschnitten zum Wandanschluss. Parkett Ende ist sichtbar.</p> <p>Parkett-Riemen muss ausgetauscht werden.</p> <p>Diese Situation ist mehrfach in der Wohnung vorhanden.</p> <p>Riemen austauschen.</p>

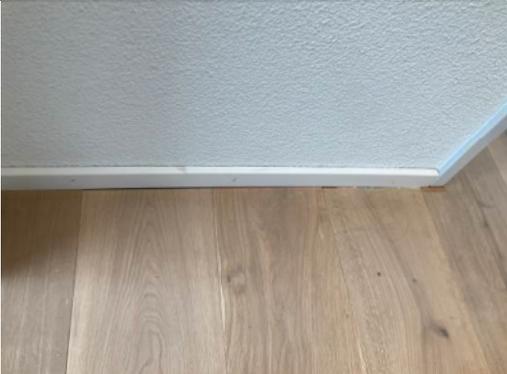
<p>Auch hier ist der Parkett zu kurz geschnitten zum Wandanschluss. Parkett Ende ist sichtbar.</p> <p>Riemen austauschen.</p>

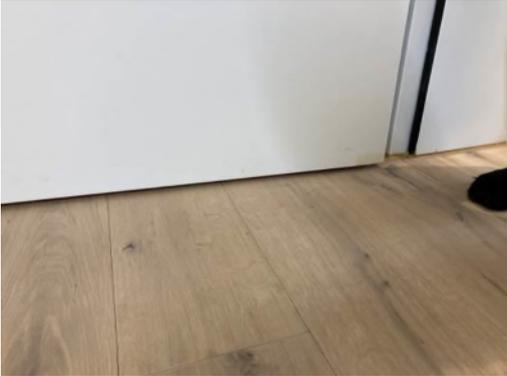
<p>Türe ist mit Öl verschmutzt.</p> <p>Türe ist zu reinigen oder allenfalls zu ersetzen.</p> <p style="text-align: center;">Reinigen.</p>

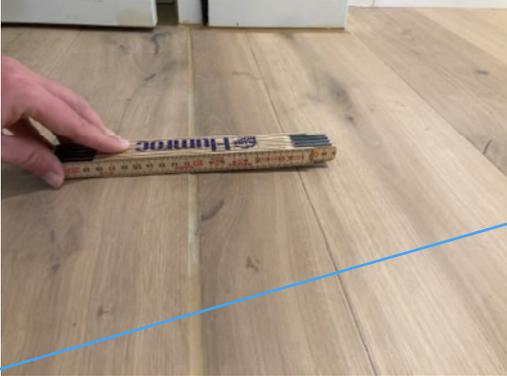
<p>Übergang Gang zum Hauswirtschaftsraum ist nicht im Blei. Der Parkett ist zudem teilweise hol und nicht mit dem Untergrund verbunden.</p> <p style="text-align: center;">Wird belassen.</p>

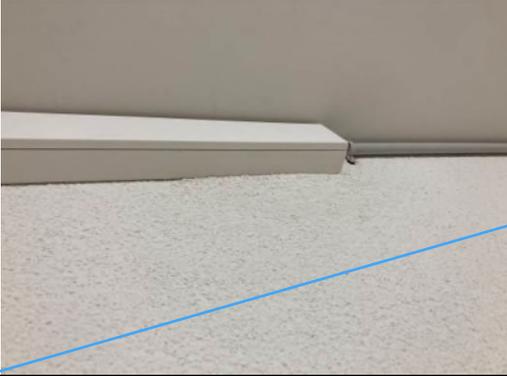
<p>Abrieb zum Flachkanal unsauber, hat Wölbung. Abrieb muss nachgearbeitet werden.</p> <p>Wand wurde nicht gestrichen, Wände sind zu streichen.</p> <p style="text-align: center;">Wird belassen.</p>

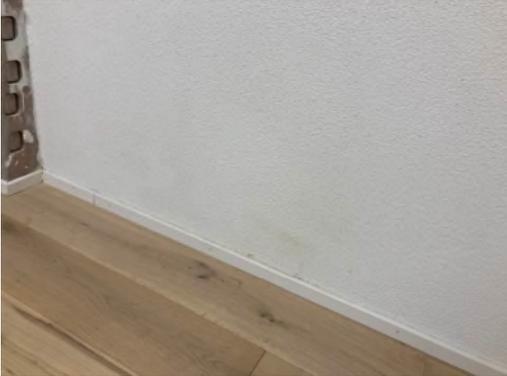
<p>Wände wurden durch den Bodenleger verschmutzt.</p> <p>Wände neu streichen.</p>

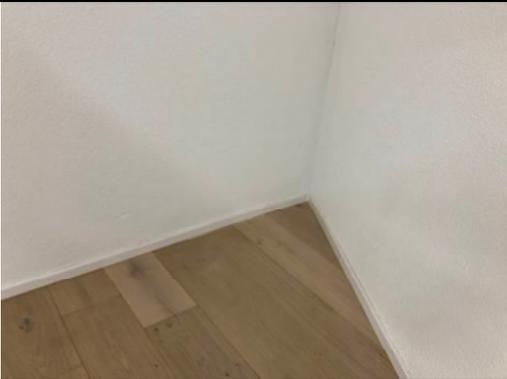
<p>Trennfuge Wand-Wand ist unsauber. Ist nachzubearbeiten.</p> <p>Wand hat einen Striemen / Hick. Ist auszubessern.</p> <p>Wände neu streichen.</p>

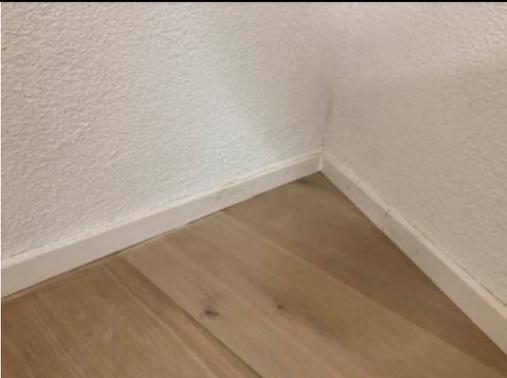
<p>Sockel unsauber verlegt und Sockel ist verschmutzt.</p> <p>Sockel wurde angestrichen.</p> <p>Der Sockel ist auszutauschen</p> <p>Sockel austauschen.</p>

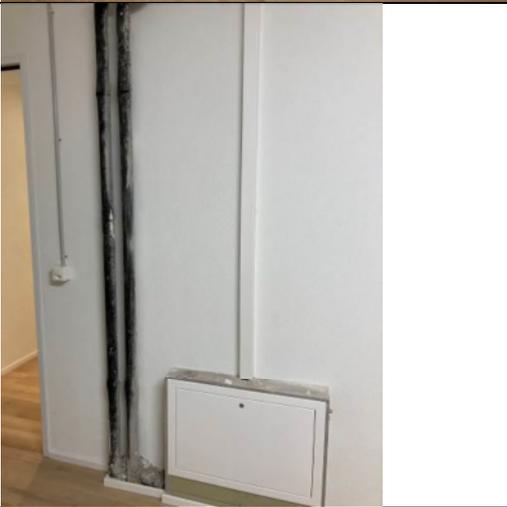
<p>Steigleitungen sind vor mechanischer Beschädigung zu schützen.</p> <p>Gemäss Aussagen Bauleiter/Architekt Manuel Crepaz wird eine Verkleidung durch Gipsplatten montiert.</p> <p>Heizungsverteiler ist ebenfalls sauber zu verkleiden, bzw., sauber zu verputzen.</p> <p>Heizverteiler ist nicht angeschlossen.</p> <p>Verteiler-Kasten streichen.</p> <p>Leitungen verkleiden.</p>

Verteiler elektrisch anschliessen.

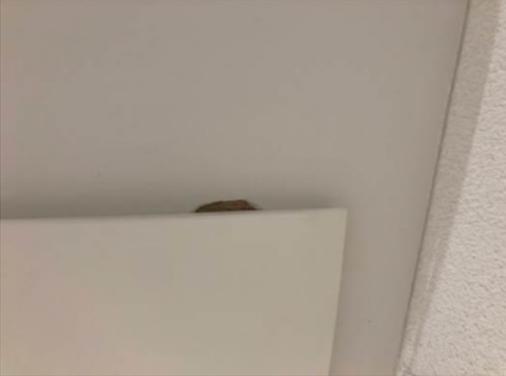
<p>Weissputz ist beim Deckenlüfter abgeplatzt. Weissputz ist zu ergänzen.</p> <p>Lüfter ist zudem laut. Ist er korrekt eingestellt?</p> <p>Deckenlüfter austauschen.</p> <p>Decke ausbessern.</p>

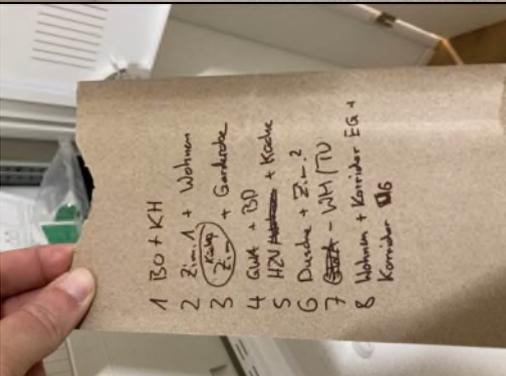
<p>Handwritten legend on cardboard:</p> <ol style="list-style-type: none"> 1 BO + KH 2 Zim. A + Wohnen 3 Zim. B + Garderobe 4 GUK + BP 5 HZU HZU + Küche 6 Dusche + Zim. 2 7 Wohnen - WM / TV 8 Wohnen + Korridor EG + Korridor 06 	<p>Legende Elektroverteiler unvollständig, teilweise nicht lesbar und vor allem die gewählte Art nicht zu dauernder Aufbewahrung gedacht.</p> <p>Elektroverteilung prüfen und allenfalls korrekt verdrahten. (Efahrung aus den anderen beiden Whg, die Verteilung ist mangelhaft verdrahtet).</p> <p>Legende erstellen.</p>

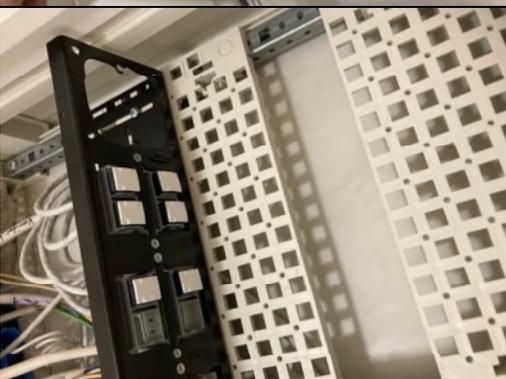
<p>LAN-Anschluss sind zu beschriften mit den Zimmern- / Raumnummern.</p> <p>LAN beschriften.</p>

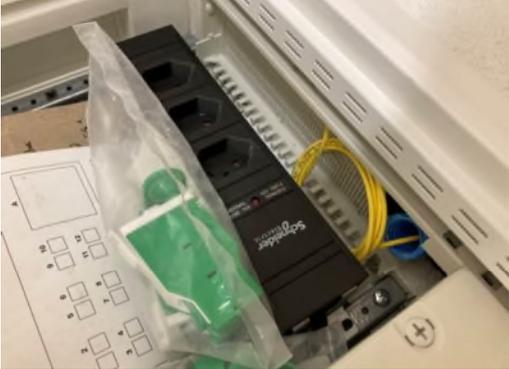
<p>Glas-Anschluss nicht fertiggestellt.</p> <p>Glas-Anschluss fertig stellen.</p>

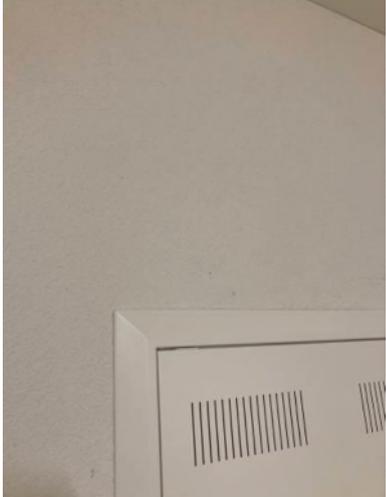
<p>Wand ist unsauber, ist zu korrigieren</p> <p>Wände neu streichen.</p>

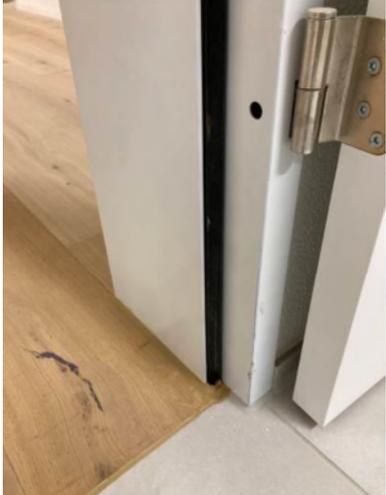
<p>Zarge ist beschädigt. Zarge ist nachzubessern, bzw., nachzustreichen.</p> <p>Zarge nochmals streichen.</p> <p>Türe reinigen.</p>

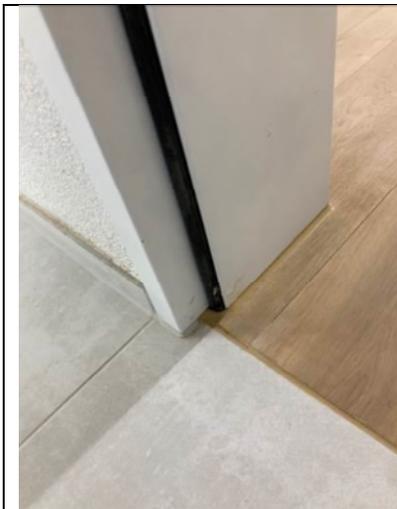
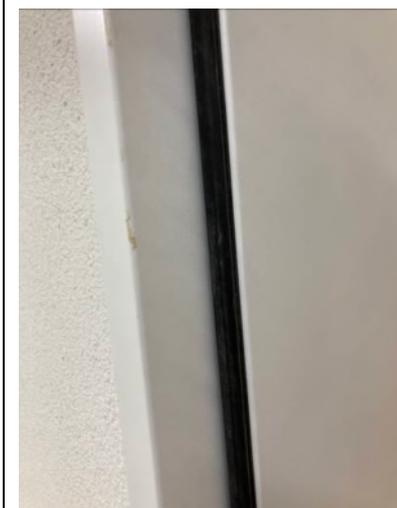
Zarge ist verschmutzt durch Abrieb sowie Silikon. Ist nachzubessern.

Zarge nochmals streichen.

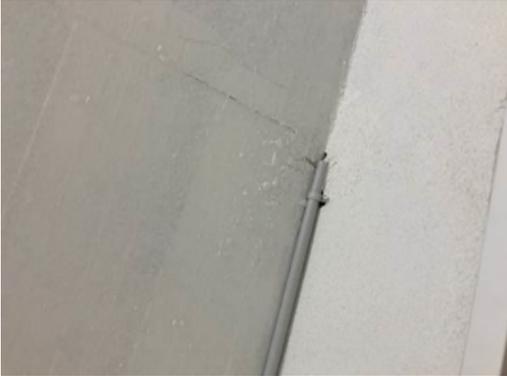
<p>Abrieb flick an Wand unsauber, ist unsauber.</p> <p>Decke wurde unsauber gestrichen, bzw., nur einmal. Ist decken zu streichen</p> <p>Reinigen und streichen.</p>

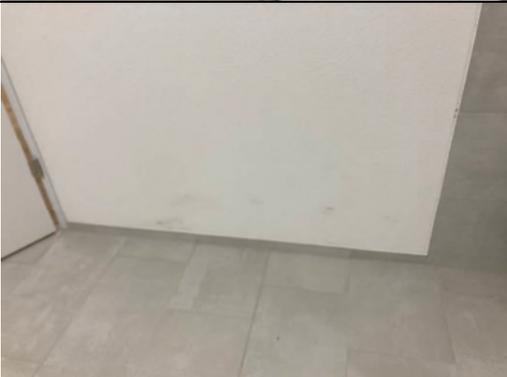
<p>Wand neben Türe ist mehrfach verschmutzt. Ist nachzubessern.</p> <p>Wände neu streichen.</p>

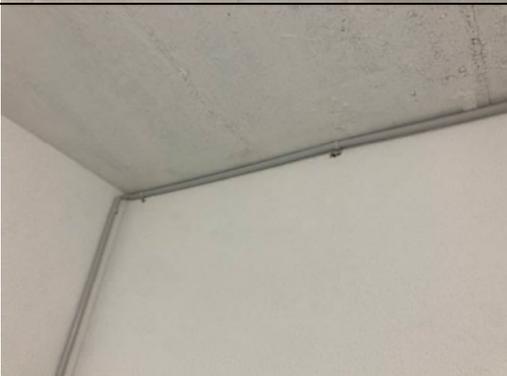
<p>Decke unzureichend gestrichen.</p> <p>Bohrlöcher vom Elektriker nicht geschlossen, bzw., nicht nachgestrichen.</p> <p>Wände und Decke neu streichen.</p>

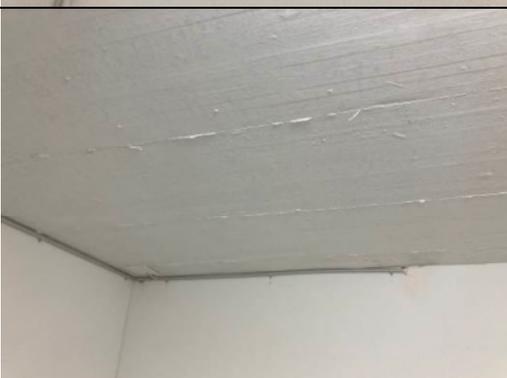
<p>Bei der Betondecke wurde keine Beton- Nachbearbeitung gemacht. Es sind Holzreste von der Schalung sowie Beton-Überzähne vorhanden.</p> <p>Diese sind zu entfernen und die Decke nachzubearbeiten.</p> <p>Decke nachbearbeiten.</p> <p>Decke neu streichen.</p>

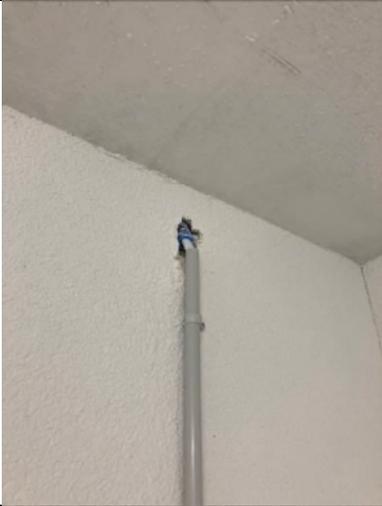
<p>Elektrorohr ist sauber zu verputzen.</p> <p>Durchführung schliessen mit Strutkur-Acryl.</p> <p>Ganze Wand nochmals streichen.</p>

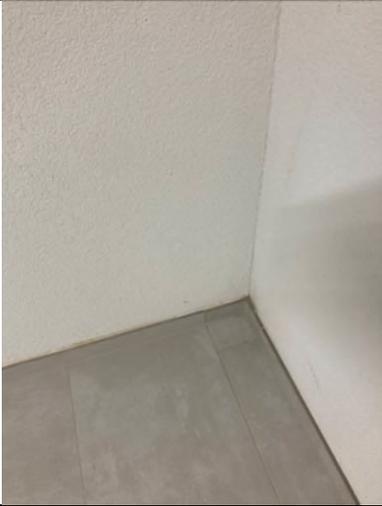
<p>Wände verschmutzt. Sind nachzubearbeiten.</p> <p>Wände neu streichen.</p>

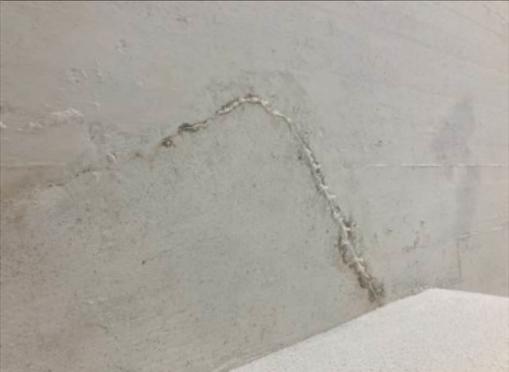
<p>Abdichtung über der Decke weist Undichtigkeit auf. Es sind bereits Kalkeintritte sichtbar.</p> <p>Undichtigkeit ist dringend beheben.</p> <p>Abdichtung Kellertreppe erstellen.</p> <p>Decke nachbearbeiten.</p> <p>Decke neu streichen.</p>

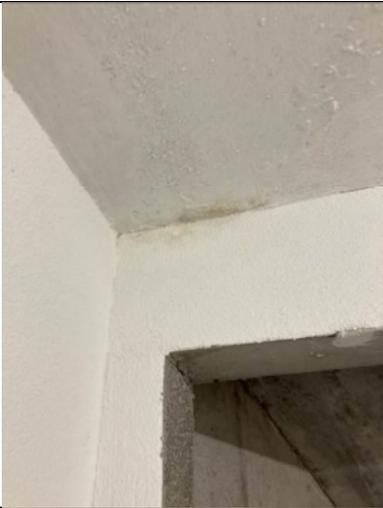
<p>Feuchtigkeitseintritt hat bereits den Abrieb beschädigt.</p> <p>Decke nachbearbeiten.</p> <p>Decke neu streichen.</p>

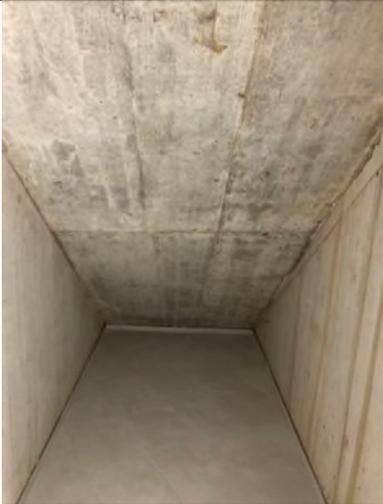
<p>Betonnachbearbeitung wurde nicht gemacht. Es sind Holzrückstände von der Schalung vorhanden.</p> <p>Betonkosmetik erstellen.</p> <p>Raum streichen.</p>

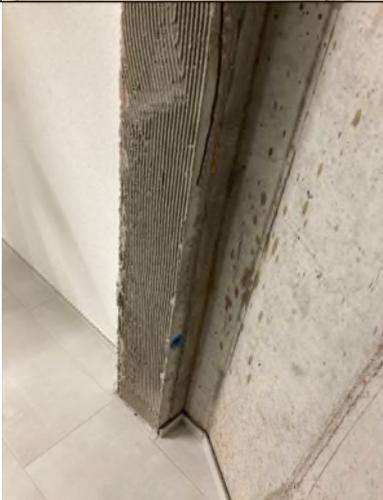
<p>Türe fehlt zum Zugang unter die Treppe.</p> <p>Türzarge mit Türabschluss montieren.</p>

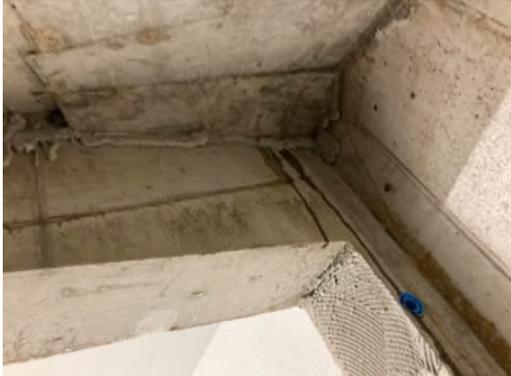
<p>Bindstellen wurden nicht geschlossen.</p> <p>Bauschaum wurde nicht entfernt (Betonnachbearbeitung).</p> <p>Es sind feuchte Stellen auf dem Beton sichtbar, die Abdichtung über der Treppe scheint undicht oder beschädigt zu sein.</p> <p>Betonkosmetik erstellen.</p> <p>Raum streichen.</p>
<p>Secomat</p>	<p>Wenn der Raum die Funktion vom Trocknungsraum übernehmen soll, wie er im Plan angeschrieben ist, muss ein Secomat eingebaut werden.</p>

Auf Montage Secomat wird verzichtet.

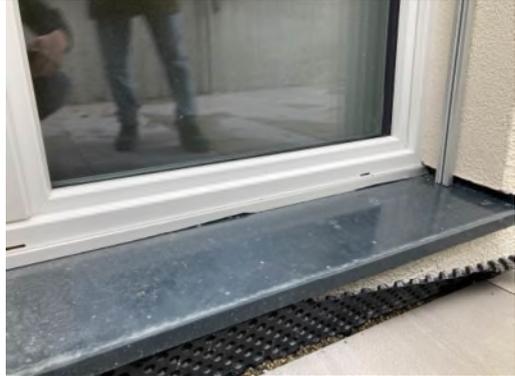
<p>Wetterschenkel ist unsauber geschnitten und weisst mehrere Wellen auf, wo der Wetterschenkel nicht sauber auf dem Fensterbank aufliegt.</p> <p>Wetterschenkel ist auszutauschen.</p> <p>Wetterschenkel austauschen.</p>

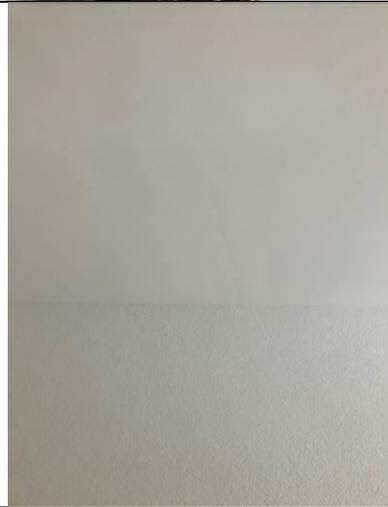
<p>Die heruntergehängte Decke weist Risse auf.</p> <p>Decke spachteln, schleifen und ganze Decke streichen.</p>

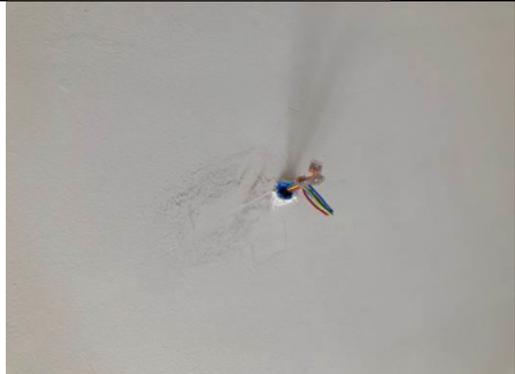
<p>Die Decke ist verschmutzt.</p> <p>Decke spachteln, schleifen und ganze Decke streichen.</p>

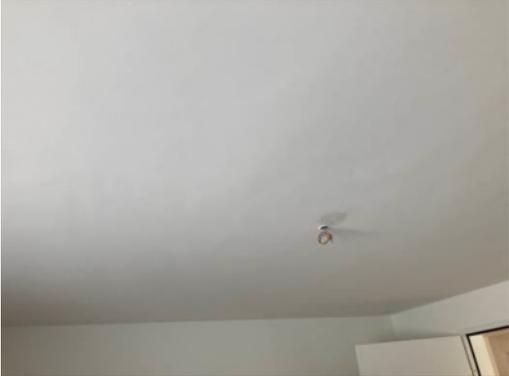
<p>Decke ist unsauber und wurde vor dem Streichen nicht geschliffen. Die Decke ist zu schleifen und nochmals zu streichen.</p> <p>Decke spachteln, schleifen und ganze Decke streichen.</p>

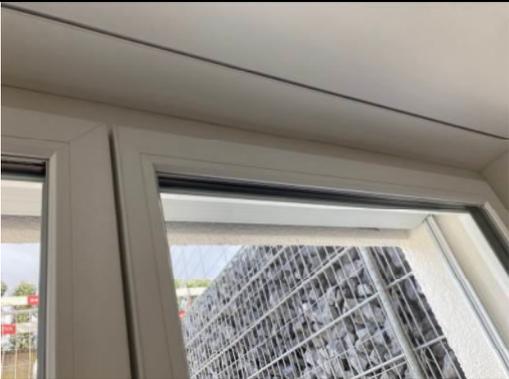
<p>Der Fenster-Deckenanschluss ist unsauber. Muss durch den Maler nachgearbeitet werden.</p> <p>Streichen.</p>

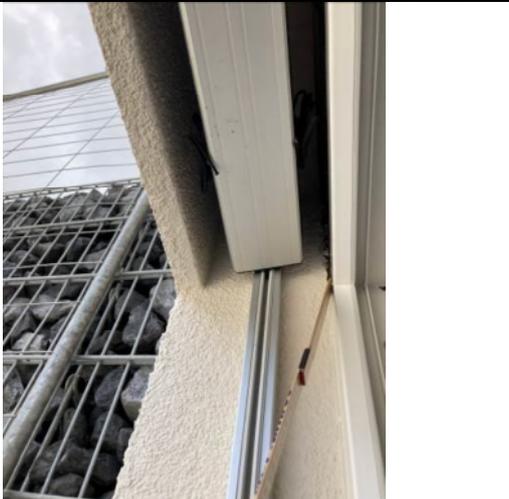
<p>Der Verputz ist nicht sauber bis zur Fassade gezogen. Es kann mit einem Klappmeter bis zu 5cm unter die Fassade gestossen werden. Die Übergänge sind sauber abzudichten, so dass kein Schlagregen in die Konstruktion gelangen kann.</p> <p>Sauber Fugen.</p>

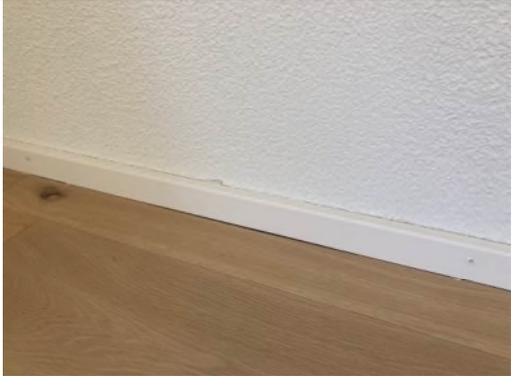
<p>Abrieb wurde oberhalb Sockelliste geflickt, jedoch unsauber. Ist nachzubessern.</p> <p>Ausbessern.</p>

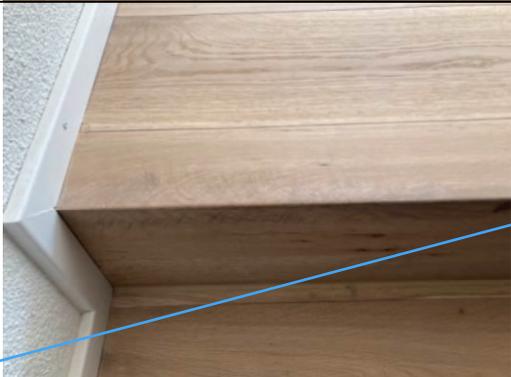
<p>Treppen-Winkel-Parkett-Element sind nicht sauber geschliffen.</p> <p>Parkett ist nachzubearbeiten.</p> <p>Wird belassen.</p>

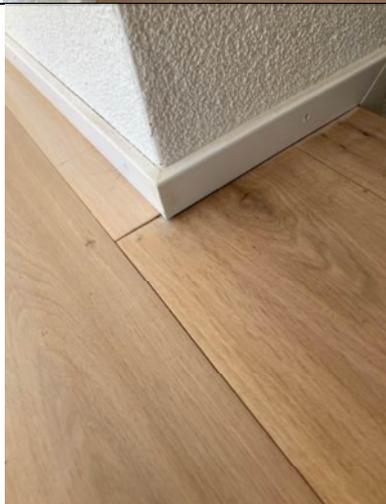
<p>Parkett zu kurz sowie diverse Bleistift-Striche erkennbar.</p> <p>Parkett ist auszutauschen.</p> <p>Ausputzen. Intensivreinigung und ölen.</p>

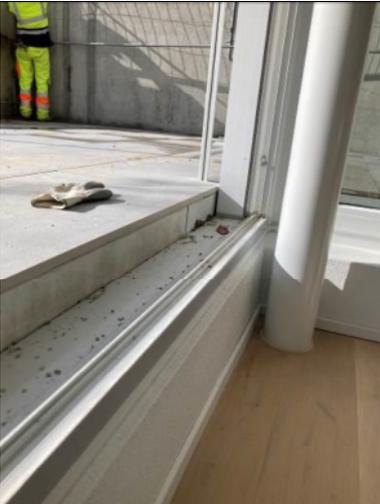
<p>Fenster-Bänke und Fenster-Schwellen sind unterhalb Terrain. Es fehlt die Entwässerungs-Rinne.</p> <p>Zudem ist nachzuweisen, wie die Fenster entwässert sind und vor allem, wie das sichergestellt werden kann, dass es zu keinem Wasserrückstau und zu keiner Wassereindringung kommen kann.</p> <p><i>Fenster 5 Stk (alle im Master-Bedroom) austauschen durch ein Fenster mit einer höheren Brüstung.</i></p>

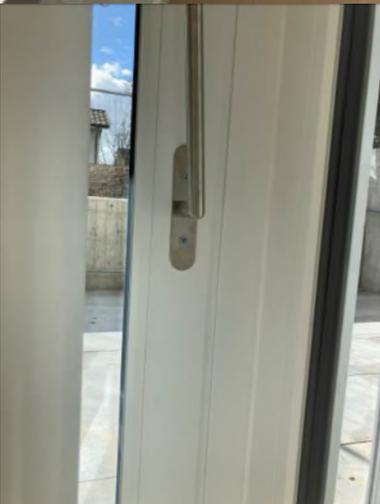
<p>Es ist der einzige Fenstergriff, der nicht zu den anderen passt. Es ist auch hier der gleiche Fenstergriff wie bei den andern Hebe-Schiebe-Fenstern zu verwenden.</p> <p><i>Fenstergriffe austauschen.</i></p>

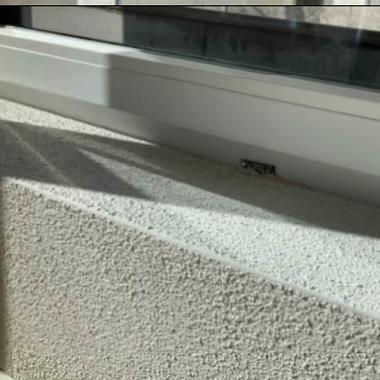
<p>Die Befestigungswinkel (2 Stk) für die Montage der Fenster auf den Untergrund/Brüstung sind sichtbar.</p> <p>Die Brüstung muss aufgedoppelt werden.</p> <p><i>Brüstung aufdoppel mittels MDF Abdeckung</i></p>

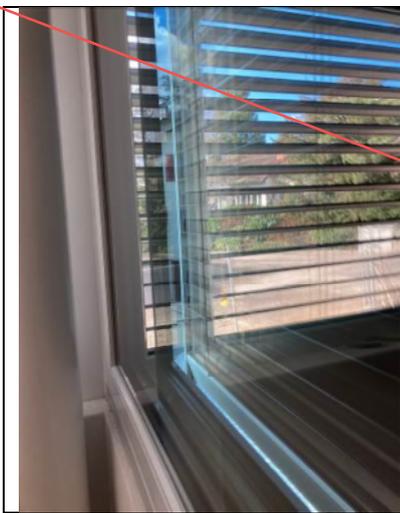
<p>Die Ecke der RAFF-Storen sind nicht komplett geschlossen. Der Raum kann somit nicht komplett verdunkelt werden.</p> <p>Es ist eine geschlossene Führungsschiene zu montieren oder der Ecken mit einem Blech zu verschliessen.</p> <p style="text-align: center;">Erledigt</p>

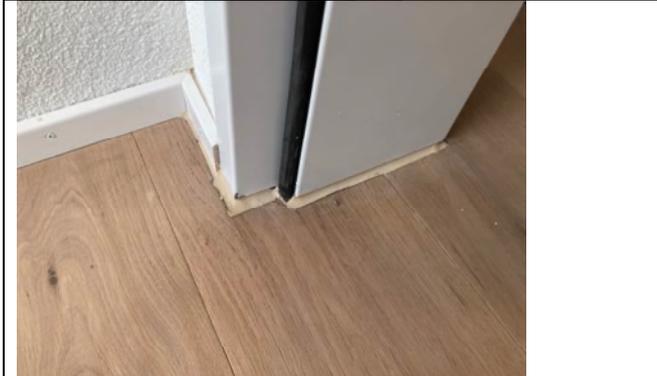
<p>Türzarge ist zu kurz. Sie hört 5mm über dem Boden auf.</p> <p style="text-align: center;">Fuge neu erstellen.</p>

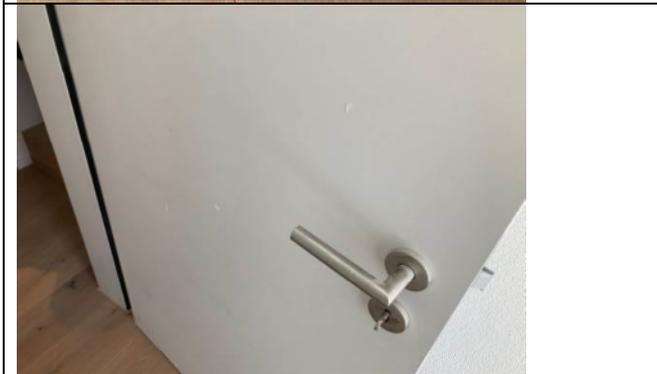
<p>Die Türe ist mit Abrieb verspritzt.</p> <p style="text-align: center;">Türe reinigen.</p>

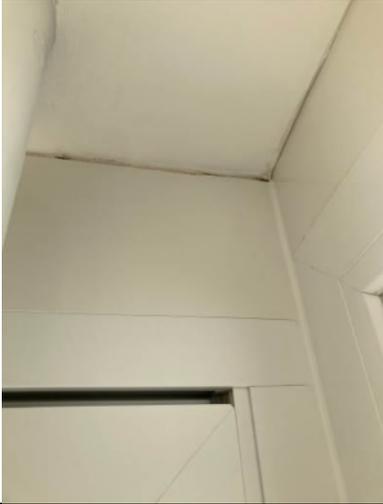
<p>Der Wand-Anschluss ist unsauber. Eine Fuge scheint nicht sichtbar zu sein. Zudem ist unsauber gestrichen.</p> <p>Fuge mit Deckleiste vom Schreiner abdecken.</p>

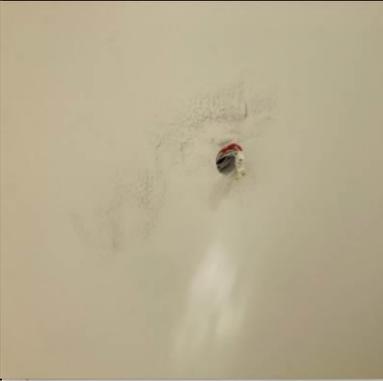
<p>Die Decke wurde verschmutzt.</p> <p>Decke schleifen und ganze Decke neu streichen.</p>

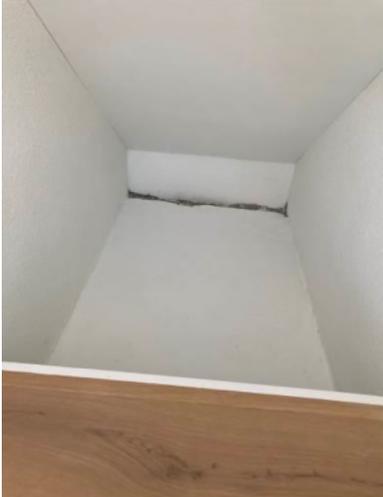
<p>Der Schlupf unter der Treppe ist nicht fertiggestellt.</p> <p>Schlupf mit Parkett belegen und Sockelleisten montieren.</p>
