Bauzustandsbericht

Objekt: Neubau 3-Familienhaus
Zielackerstrasse 6
8304 Wallisellen

Datum Aufnahme: 20.02.2024
Datum Bericht: 29.02.2024
Verfasser: Marc Schönenberger

Whg 1 – West – Maria Vega Ibanez de la Cruz & Mathieu Zortea – Geschoss: OG

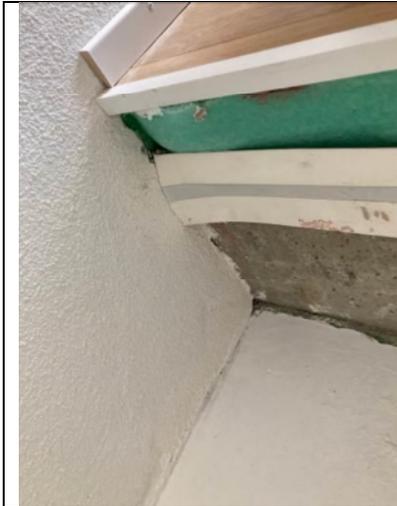
Der schwimmende Unterlagsboden ist sichtbar im „Schlupf“ unter der Treppe.

[Abschlussblech montieren](#)

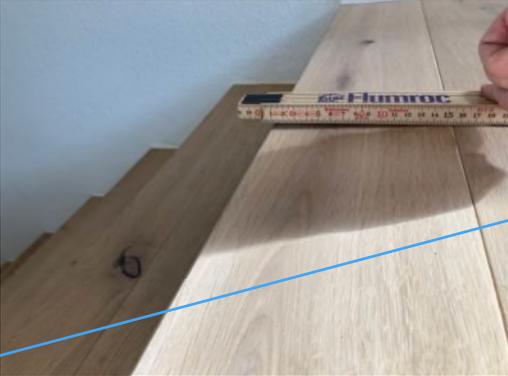
<p>Der Austritt ist schräg. Treppenstufe ist zu ersetzen und im Blei zu platzieren.</p> <p>Wird belassen.</p>

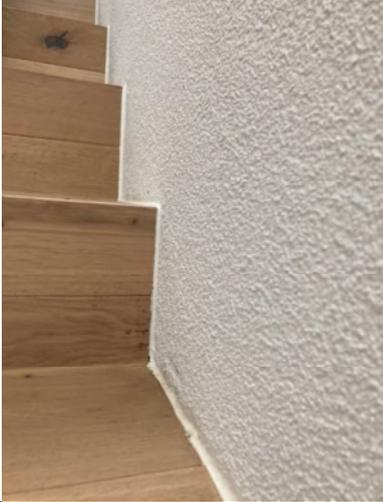
<p>Treppe ist mit Öl-Spritzer verschmutzt. Beim Ölen der Treppe wurde das Öl nicht sauber verteilt und ist nun als Spritzer eingetrocknet.</p> <p>Übergang Wand / Boden ist unsauber. Der Abrieb nicht sauber heruntergezogen und die Fuge nicht sauber erstellt. Ein allfälliger Sockel fehlt.</p> <p>Boden intensiv reinigen und ölen.</p> <p>Fuge nachbessern oder ersetzen.</p>

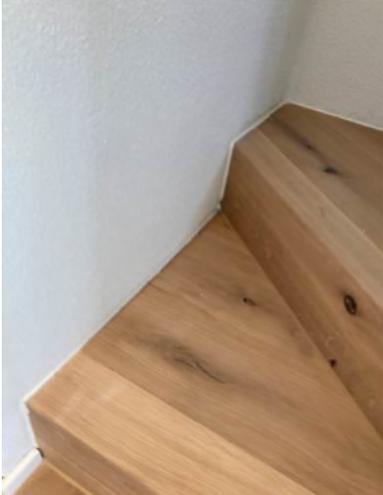
<p>Fugen sind unsauber.</p> <p>Fuge nachbessern oder ersetzen.</p>

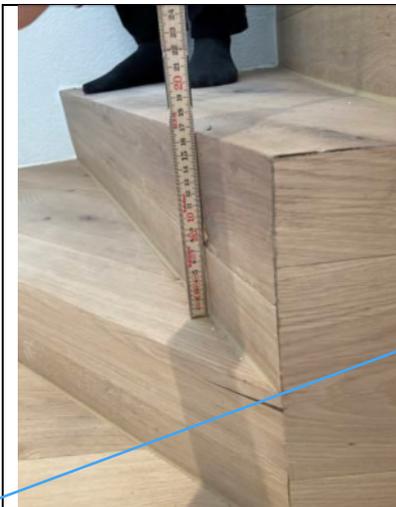
Treppenstufen sind nicht gleich hoch. Teilweise bis zu 3cm unterschied. Die stellt eine erhöhte Stolpergefahr dar, so dass sich jemand ernsthaft verletzen kann.

Weiter sind die Gehrungsschnitte vom Treppenauge zum Auftritt sowie zur Steigung unsauber.

Die Treppenstufenverhältnisse müssen korrigiert werden.

Wird belassen.
